Die neuen 100- und 200-Euro-Banknoten:

Einfache Anpassung der Banknoten- akzeptoren in den InterCard- Aufladeautomaten

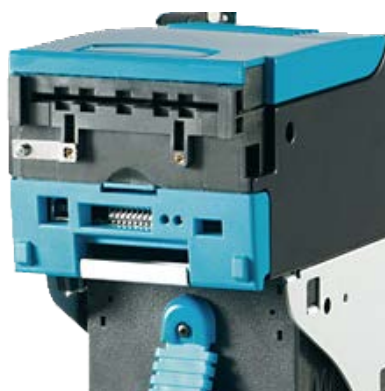
Version UBA

Das BNA Updatepack unterstützt die Firmware für den Banknotenakzeptor Typ UBA der aktuellen InterCard-Aufladeautomaten.

Eine PDF-Datei mit der Kurzanleitung für das Update haben wir im Download hinterlegt. Sie finden die Beschreibung im Ordner mit dem Namen „Kurzanleitung_BNA_Update.pdf“.

Das Updatepack steht unter folgendem Download-Link zur Verfügung.

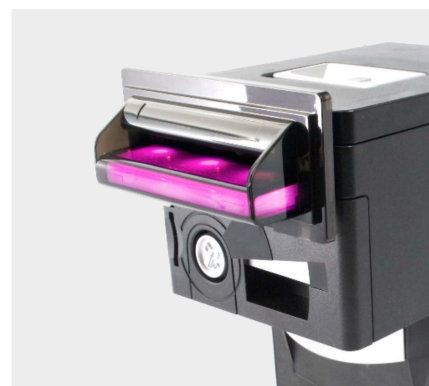
Version NV 200

Das Update für den Banknotenakzeptor Typ NV 200, verbaut in den vario.UP-Automaten, kann ganz einfach mittels einer SD-Karte durchgeführt werden.

Alle nötigen Schritte und die Anleitung hierzu stehen Ihnen unter folgendem Link zur Verfügung:
