Die neue 50-Euro-Banknote:

Einfache Anpassung der Banknotenakzeptoren in den InterCard-Aufladeautomaten

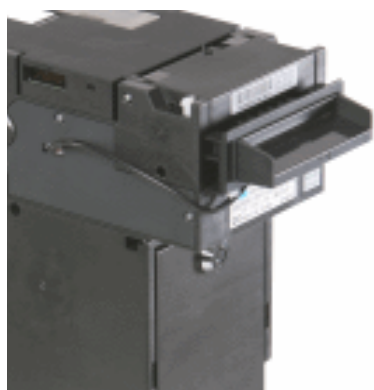
Version EBA

Das BNA Updatepack unterstützt die Firmware für die Banknotenakzeptoren Typ EBA und UBA der aktuellen InterCard-Aufladeautomaten.

Das Updatepack steht unter folgendem Download-Link zur Verfügung.
